MOTIVO: S/ Relevamiento de la Instalación Eléctrica de la ESCUELA TECNICA N°32 "GRAL. JOSÉ DE SAN MARTÍN" DE N°14 COMUNA 15 sita en la Calle Teodoro García 3899 – CABA.

INFORME TECNICO

MOTIVO: S/ Relevamiento de la Instalación Contra Incendio de la ESCUELA TECNICA N°32 "GRAL. JOSÉ DE SAN MARTÍN" DE N°14 COMUNA 15 sita en la Calle Teodoro García 3899 – CABA.

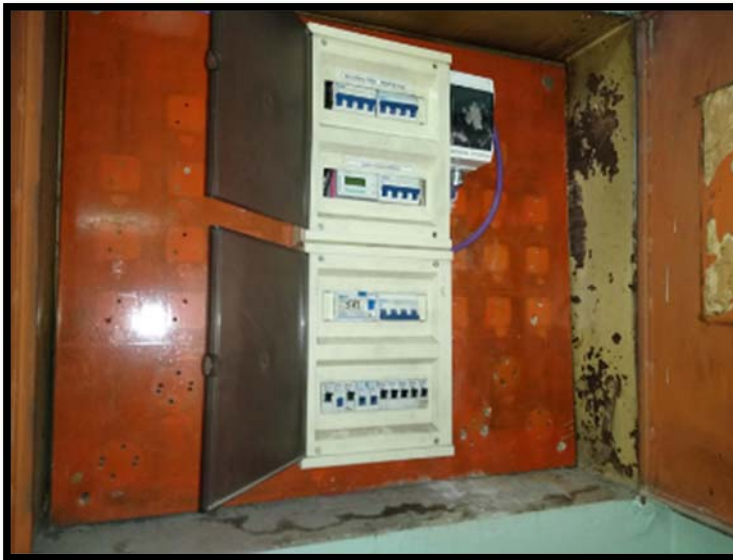
TABLERO SECCIONAL
PRINCIPAL - UBICADO
EN PLANTA BAJA DEL
PRIMER SECTOR

Se observan tableros eléctricos en buen estado de conservación que poseen elementos de baja calidad o no recomendados para el uso asignado, con cableado a la vista sin protección mecánica. Falta puesta a tierra en tapas del tablero, tapas en frente de tablero. No se observa certificación de mantenimiento periódico de los mismos y de medición de puesta tierra.

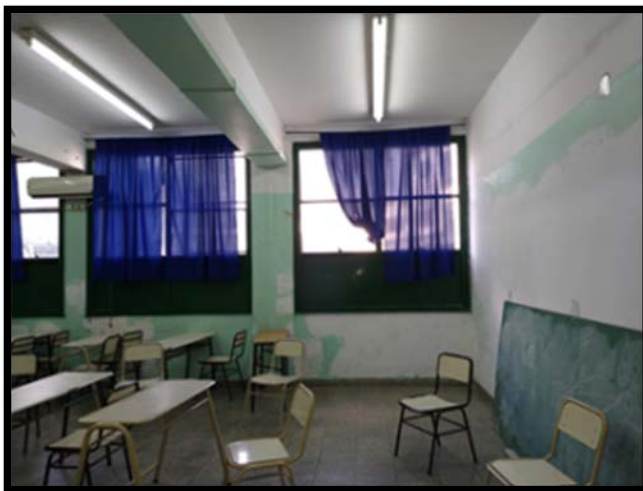
LOCALES DE AULAS
DE PLANTA BAJA
SE OBSERVAN
ARTEFACTOS DE
ILUMINACIÓN SIN
LOUVER.
FALTANTE SISTEMA
DE DETECCION
AUTOMATICA DE
INCENDIOS

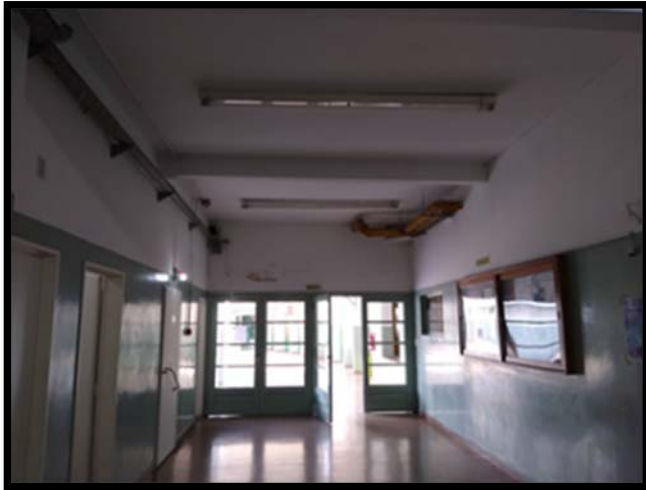
ZONA DE CIRCULACION
EN PLANTA BAJA CON
ARTEFACTOS DE
ILUMINACION SIN
LOUVER
Y FALTANTE SISTEMA
DE DETECCION
AUTOMATICA E
INCENDIOS

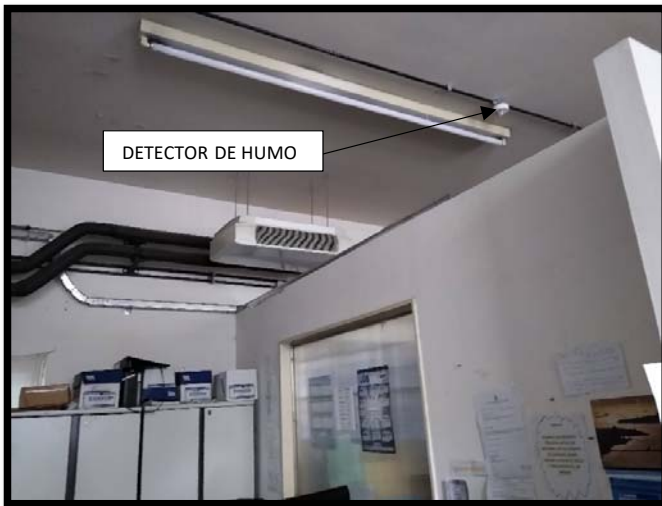
DETECTOR DE HUMO

LOCAL
ADMINISTRATIVO EN
PLANTA BAJA CON
ARTEFACTOS DE
ILUMINACION SIN
LOUVER
CON SISTEMA DE
DETECCION
AUTOMATICA E
INCENDIOS

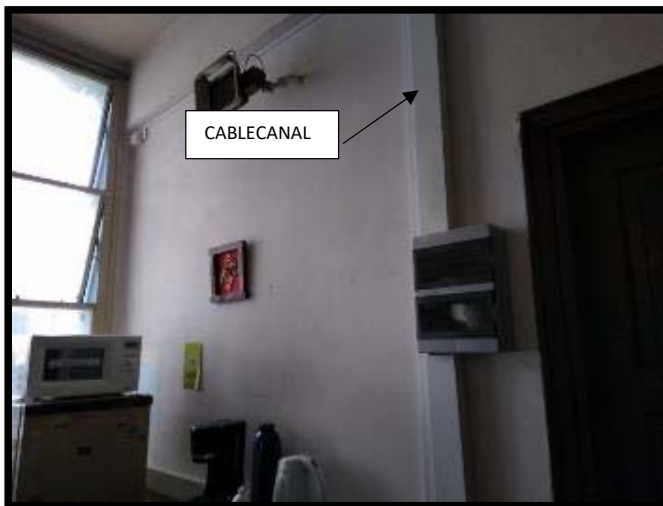
LOCAL
ADMINISTRATIVO EN
PLANTA BAJA CON
INSTALACION
ELECTRICA CANALIZADA
EN CABLECANAL
PLASTICO.

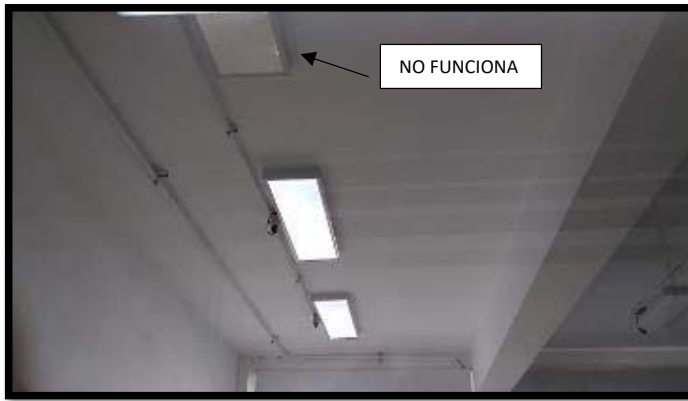
LOCAL DE AULAS CON QUE INSTALACION DE ILUMINACION NUEVA. ARTEFACTOS DE ILUMINACION TIPO PLACA LED DE BAJA CALIDA Y COLOR 3000 K PRESENTAN FALLA DE FUNCIONAMIENTO. ALTURA DE INSTALACIÓN POR SOBRE LOS 2.80 m.

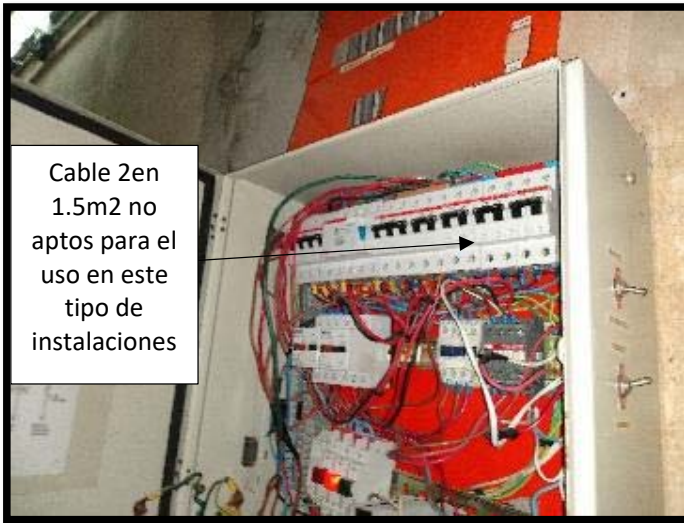
TABLERO SIN CONTRATAPA CABLEADOS SIN CANALIZACIÓN

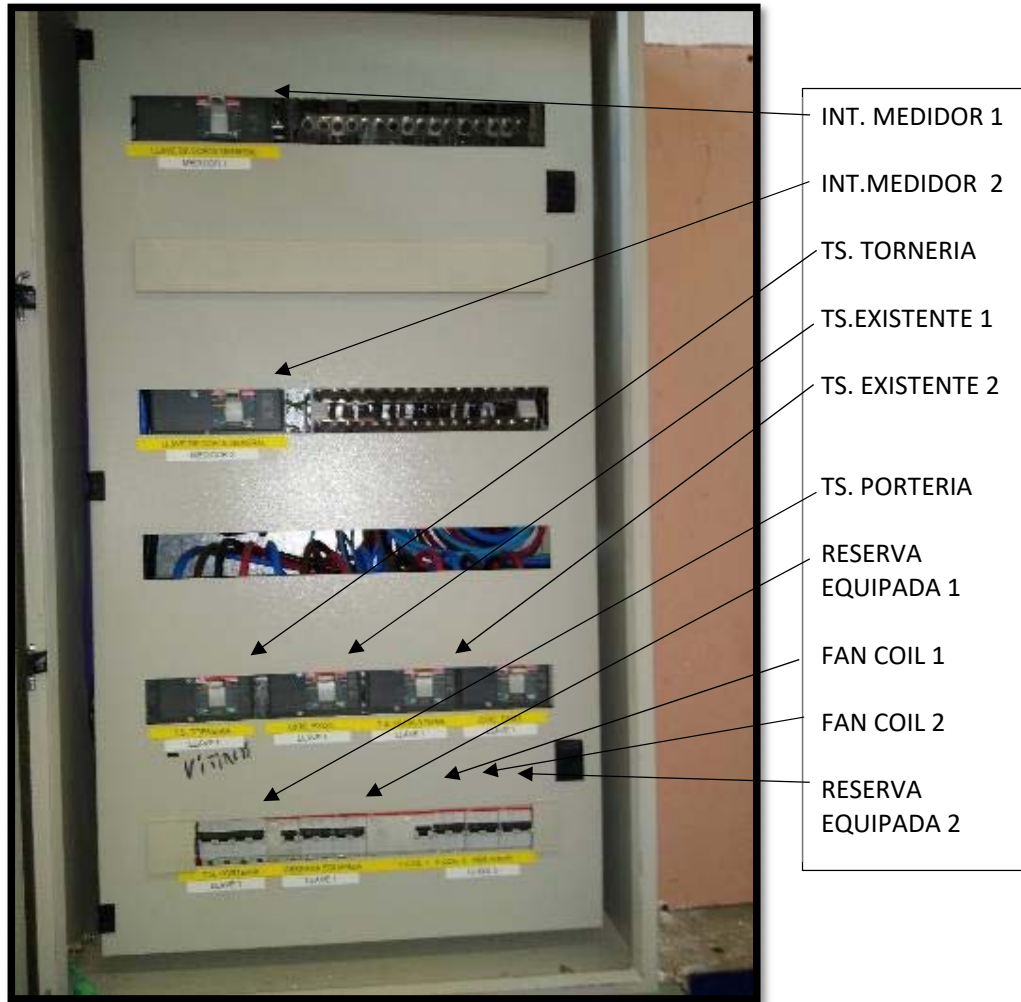
TABLERO PRINCIPAL GENERAL

En el presente tablero se observan protecciones para circuitos existentes. Esto denota que la renovación del cableado no fue total. Parte del cableado que sale del presente tablero es del tipo IRAM 2178.

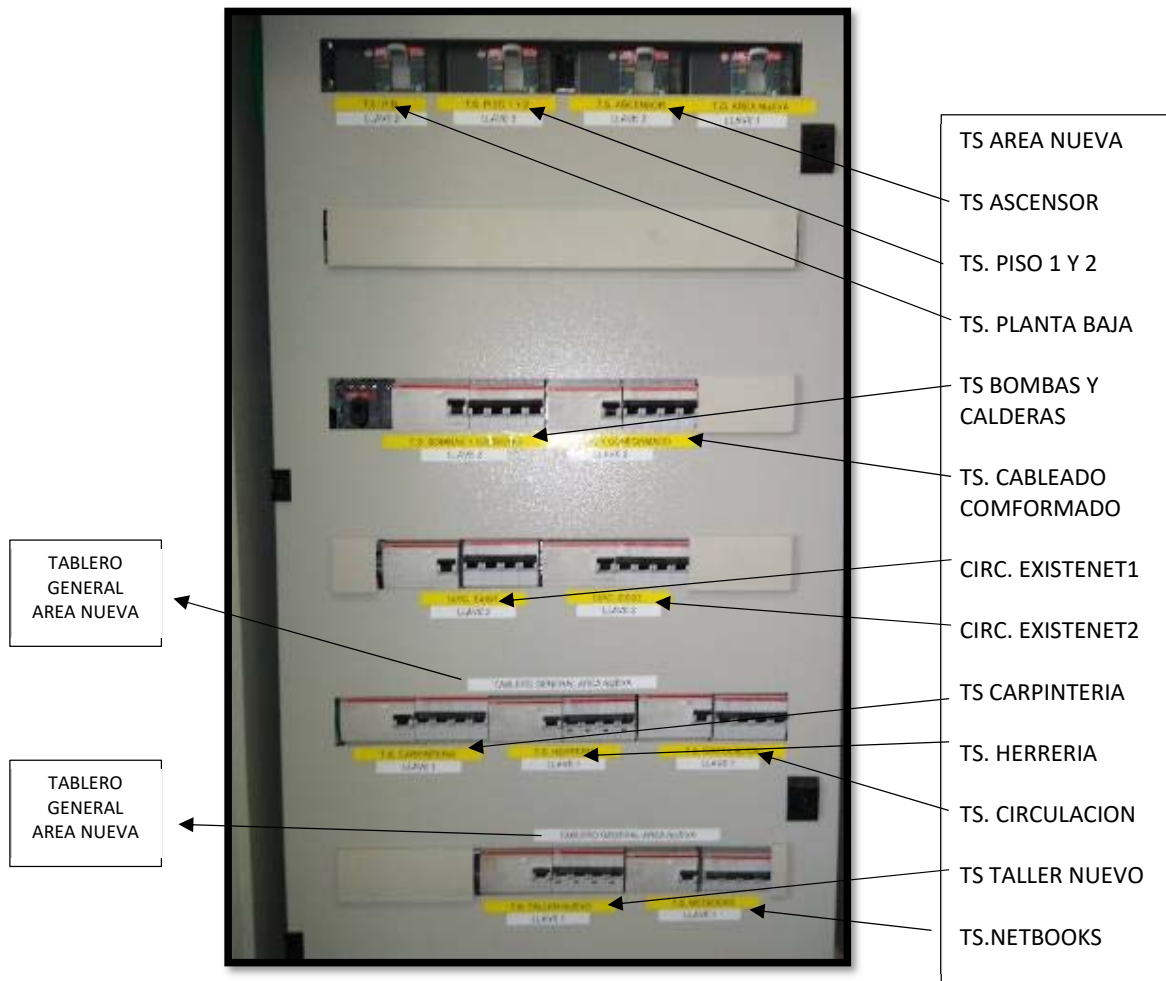
TABLERO SECCIONAL GENERAL.

El tablero de la foto presenta protecciones para circuitos existentes, lo que denuncia que no toda la instalación de cableados fue renovada al momento de la reciente obra.

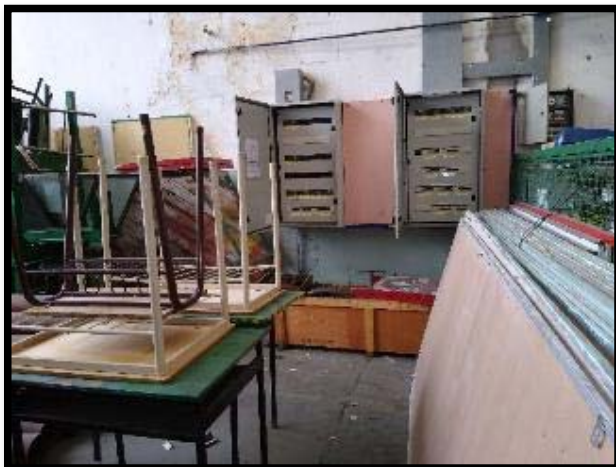
VISTA DE TABLEROS ELECTRICO EN SECTOR POCO ACCESIBLE

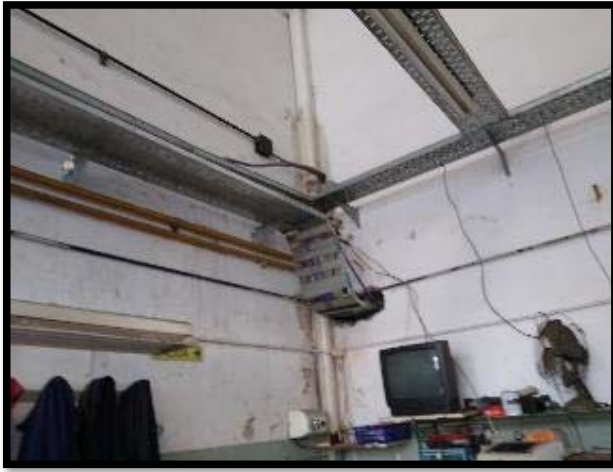
VISTA DE BANDEJAS PORTACABLES CON CABLEADOS TIPO IRAM 2178 Y ARTEFACTOS DE ILUMINACIÓN SIN LOUVER

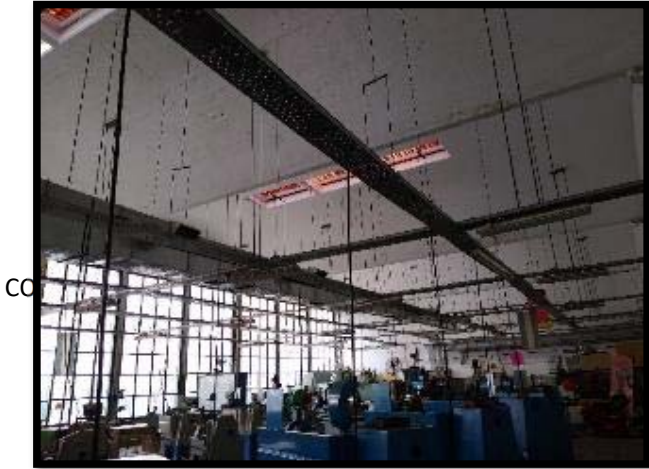
VISTA INSTALACION ELECTRICA DE BANDEJAS PORTACABLES CON ARTEFACTOS DE ILUMINACION SIN LOUVER Y CANALIZACIONES DE BAJADA SIN FIJACIONES

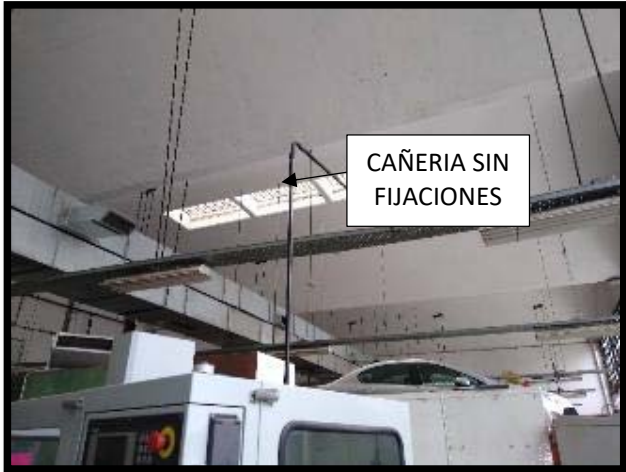
VISTA DE CANALIZACION DE CABLEADO DE ALIMENTACION DE MAQUINARIA SIN FIJACIONES

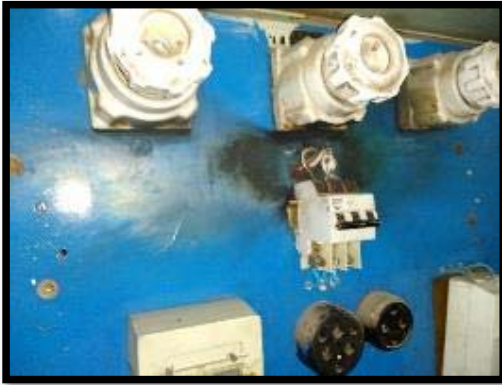
VISTA DE TABLERO
EXISTENTE CON FUSIBLES
A CARTUCHO Y RESIDUOS
DE CARBON SOBRE
BANDEJA A CAUSA DE
DESCARGAS ELECTRICAS
SOBRE LA MISMA.

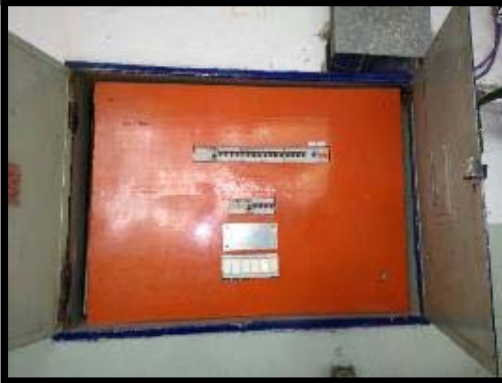
VISTA DE TABLERO
EXISTENTE FALTANTES
INTERRUPTORES
DIFERENCIALES PARA
CORRIENTE DE FUGA

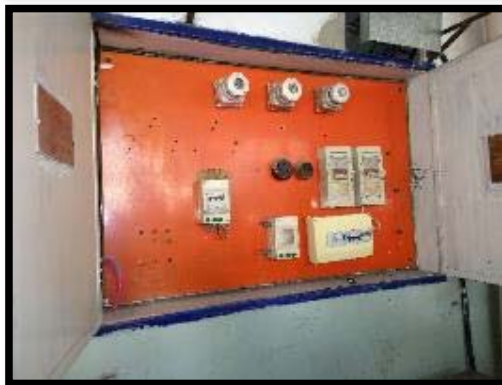
VISTA DE TABLERO EXISTENTE
CON FUSIBLE TIPO CARTUCHO.
FALTANTE INTERRUPTORES
AUTOMATICOS PARA
CORRIENTE DIFERENCIAL DE
FUGA

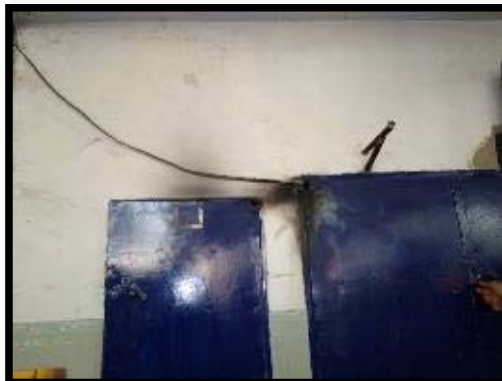
VISTA DE TABLERO EXISTENTE
CON SIGNOS DE DESCARGAS
ELECTRICAS Y RESIDUOS DE
CARBON - CABLEADO SIN
PROTECCION MECANICA

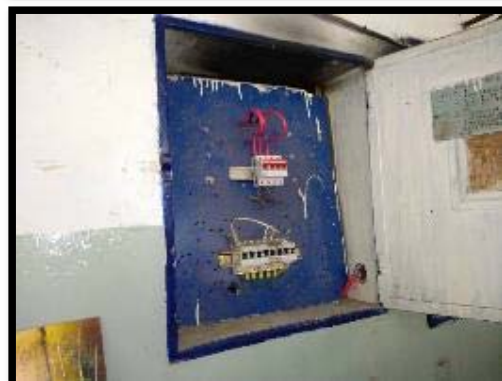
VISTA DE TABLERO EXISTENTE
FALTANTE INTERRUPTORES
AUTOMATICOS PARA
CORRIENTE DIFERENCIAL
DE FUGA

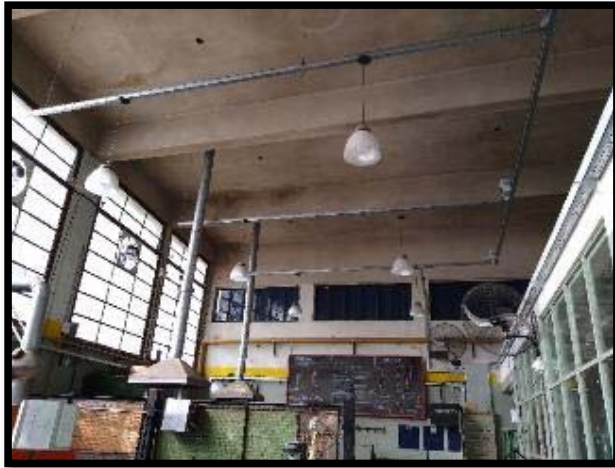
VISTA INSTALACION
ELECTRICA DE
DISTRIBUCION Y DE
ILUMINACION, SE OBSERBA
FALTANTE SISTEMA DE
DETECCION AUTOMATICA
DE INCENDIOS

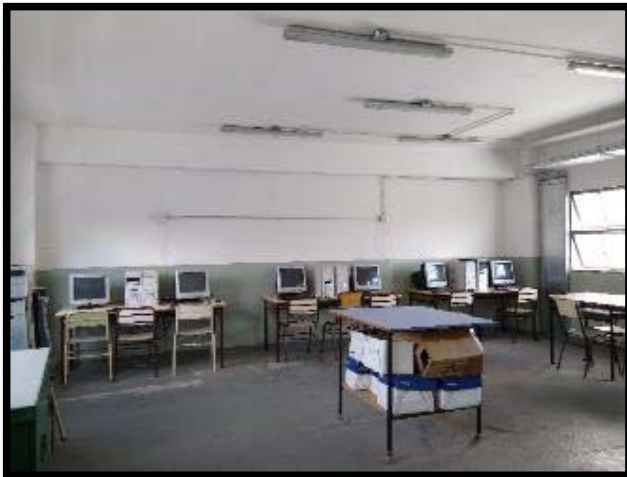
VISTA AULA TALLER DE MECANICA Y AJUSTE. SE OBSERVA CANALIZACIONES EN HºGº Y ARTEFACTOS DE ILUMINACION HERMETICOS. EL SECTOR PARA COMPUTADORAS NO POSEE INSTALACION ELECTRICA FIJA

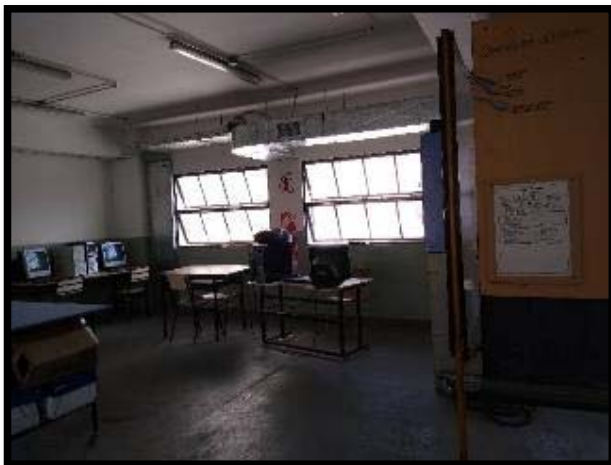
VISTA AULA TALLER PARA PRACTICA DE INSTALACIONES ELECTRICAS. SE OBSERVA CANALIZACIONES EN HºGº Y ARTEFACTOS DE ILUMINACION HERMETICOS. EL SECTOR PARA COMPUTADORAS NO POSEE INSTALACION ELECTRICA FIJA

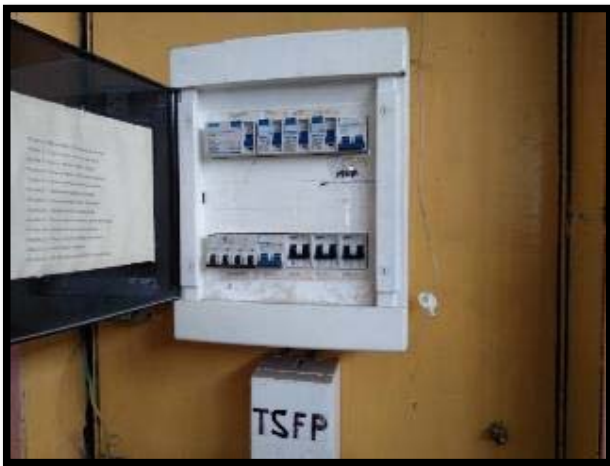
VISTA DE TABLERO ELÉCTRICO DEL SECTOR COMPUESTO POR MATERIALES NO RECOMENDABLES PARA EL USO PREVISTO.

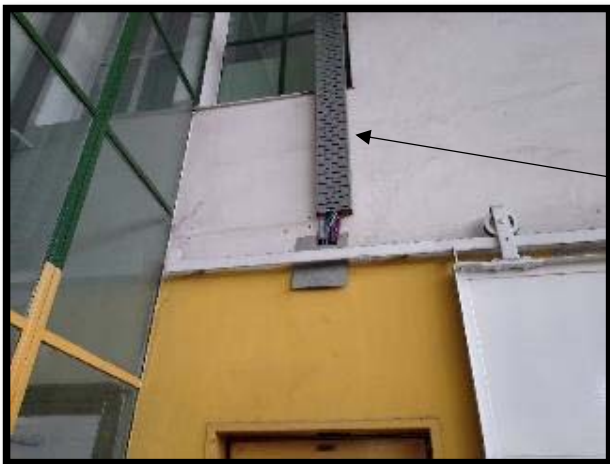
VISTA BANDEJAS PORTACABLE PARA DISTRIBUCIÓN DE CIRCUITOS ELÉCTRICA – SE OBSERBA CABLEADO NO PERMITIDO PARA ESTE TIPO DE SISTEMA DE CANALIZACION

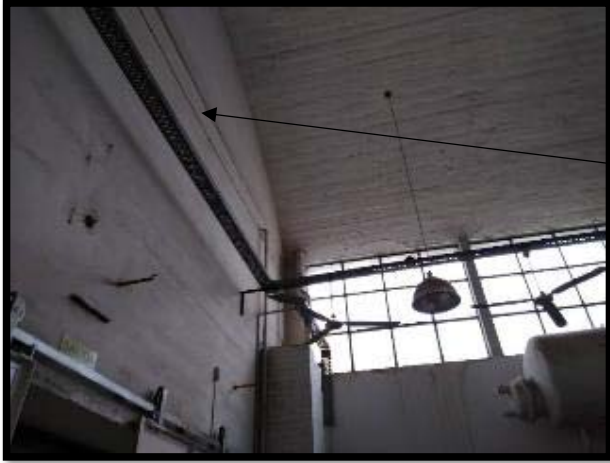
VISTA SISTEMA
DE BANDEJAS
PORTACABLES
SIN FIJACIONES
CADA 1.5 mtrs

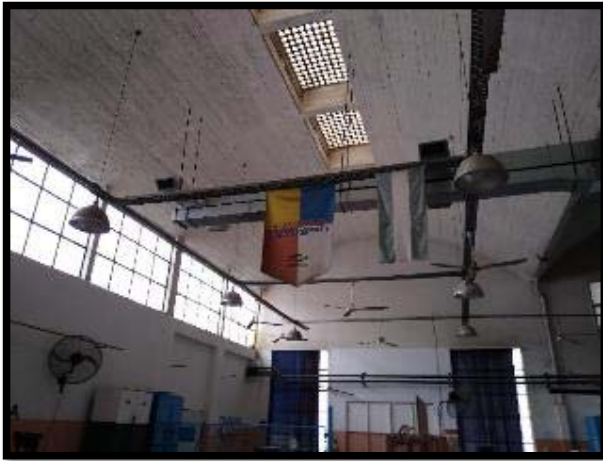
VISTA INSTALACION
PARA ILUMINACION -
VENTILADORES ETC. SE
OBSERBA FALTANTE
SISTEMA DE DETECCION
AUTOMATICA DE
INCENDIO.

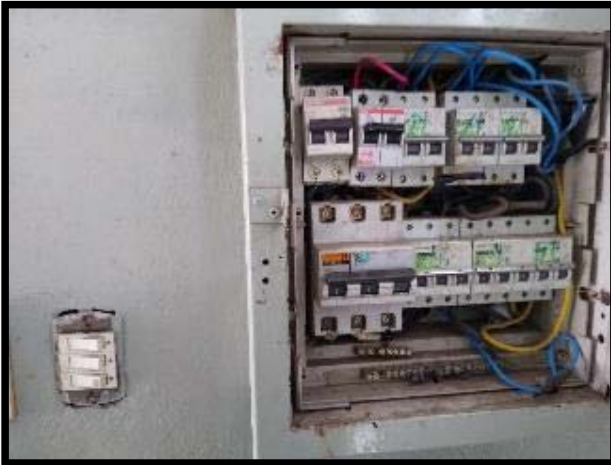
VISTA TABLERO SECCIONAL SECTOR ROJO - AMARILLO VER FOTO 1. SE OBSERVA FALA DE CONTRATAPA. CABLEADO SIN CANALIZAR. FALTANTES INTERRUPTORES AUTOMÁTICO PARA CORRIENET DIFERENCIAL DE FUGA. LA FUNCION DEL PRESENTE TABLERO ELECTRICO ES PROTEGER LOS CIRCUITOS DE ALIMENTACION DE AULAS DE INFORMATICA Y AUDITORIO DE PRIMER PISO DEL SECTOR.

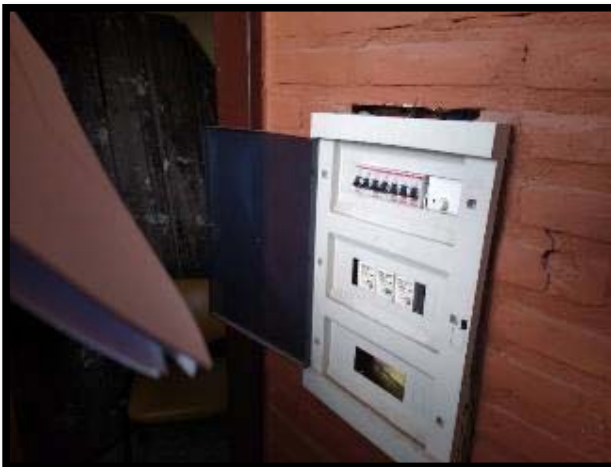
VISTA TABLERO SECCIONL AUDITORIO DEL PRIMER PISO AREA BORDO AMARILLA. SE OBSERBA FALTANTE INTERRUPTORES AUTOMATICAS PARA CORRIENTE DIFERENCIAL DE FUGA

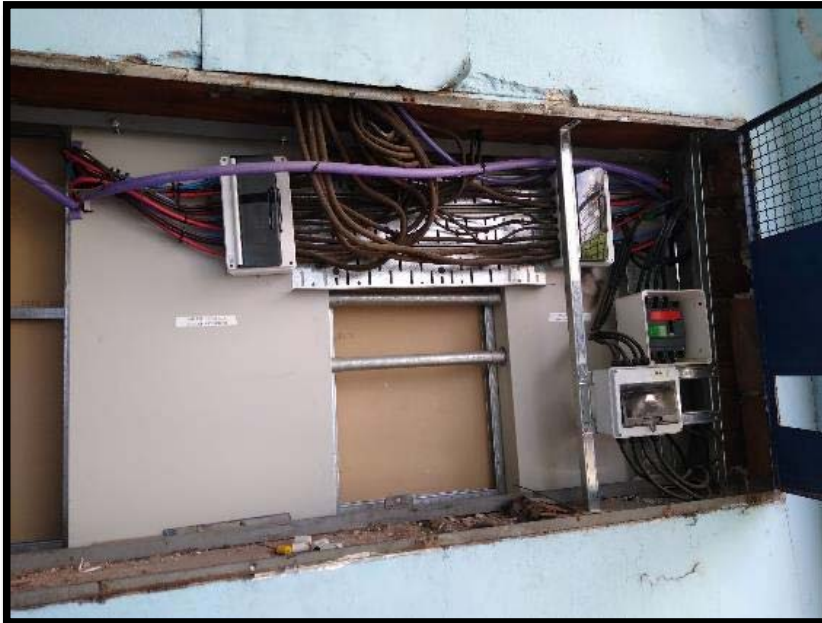
Se observa los gabinetes del tablero general 1 y 2 desde su parte traser. Los mismos se encuentran montados sobre un tabique con armadura metalica y placas de yeso. Se observa cableado sin canalizar y varios interruptores distribuidos por distintas zonas. a la vista se observa cableado con cobertura del tipo textil y cobertura de PVC. Gabinetes para interruptor principal sin contratapa. No se observa faltante puesta a tierra de los gabinetes, de las bandejas portacables y de la estructura metalica. Faltante jabalinas para puesta a tierra.

Se debería ejecutar un proyecto de instalación eléctrica nueva de baja y muy baja tensión para el edificio de referencia.

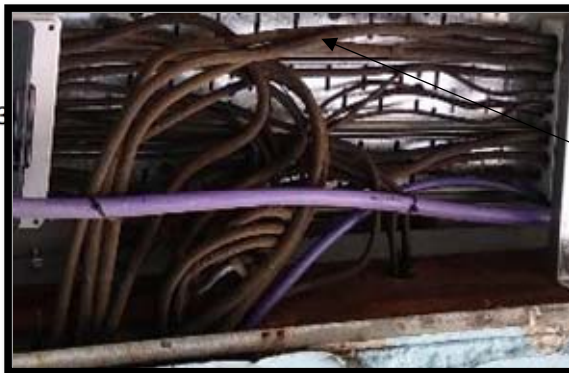
VISTA CABLEADO CON AISLACION DEL TIPO TEXTIL

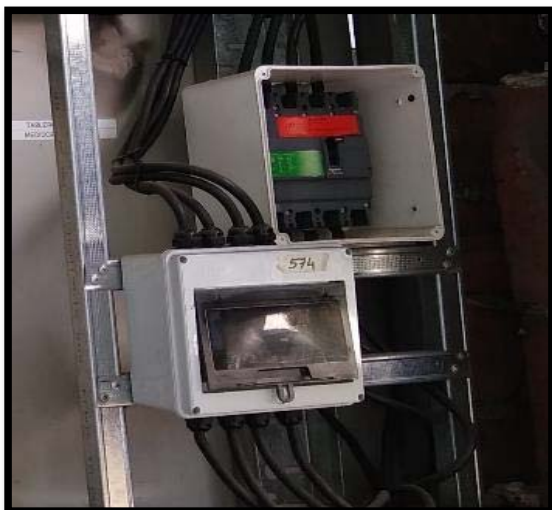
VISTA GABINETE PARA INTERRUPTOR PRINCIPAL SIN CONTRATAPA. MONTADO DEFICIENTEMENTE
