MOTIVO: S/ Relevamiento de la Instalación Eléctrica de la ESCUELA TECNICA N°32 "GRAL. JOSÉ DE SAN MARTÍN" DE N°14 COMUNA 15 sita en la Calle Teodoro García 3899 – CABA.

INFORME TECNICO

MOTIVO: S/ Relevamiento de la Instalación Contra Incendio de la ESCUELA TECNICA N°32 "GRAL. JOSÉ DE SAN MARTÍN" DE N°14 COMUNA 15 sita en la Calle Teodoro García 3899 – CABA.

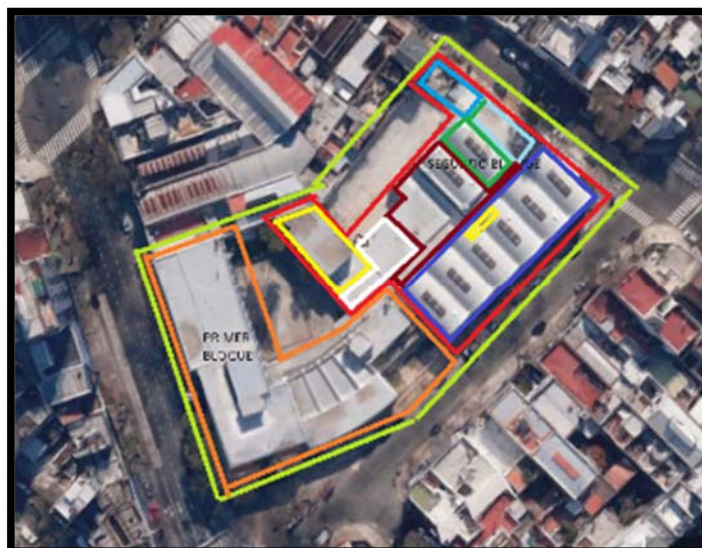
Un primer bloque (Recuadro naranja) edificado en altura, con hasta tres plantas y uno bajo rasante, en su mayor parte integrada por locales de aulas dedicadas a la enseñanza teórica y locales de aulas tipo laboratorios. Además de los locales para la administración y servicios ubicados en planta baja.

El segundo bloque (Recuadro rojo) construido mayormente en planta baja, contienen grandes locales dedicados a talleres (sector violeta), aulas de informática (Recuadros amarillos) y un pequeño entrepiso con aulas para informática. Un bloque adicional de reciente construcción (Recuadro celeste) que contiene y aulas talleres en dos plantas altas. Un bloque de taller de fundición y soldadura (celeste). Otro sector para carpintería (verde), sector ajuste y depósitos (bordo) y un sector de locales para mediciones y ensayos (Blanco).

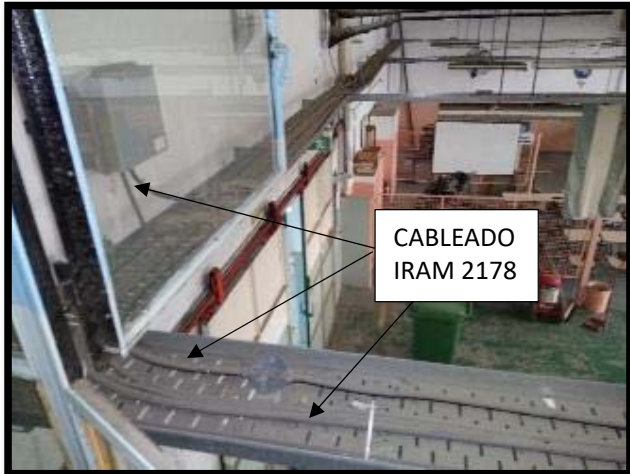
VISTA DEL CABLEADO TIPO IRAM 2178 SOBRE BANDEJA PORTACABLE

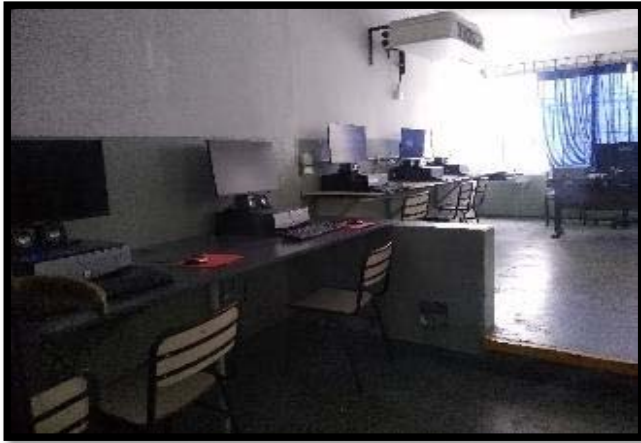
VISTA AULA DE INFORMATICA
UBICADA EN SECTOR
AMARILLO (VER FOTO 1) DEL
SECTOR VIOLETA CUYA
INSTALACION ELECTRICA SE
ENCUENTRA CONSERVADA

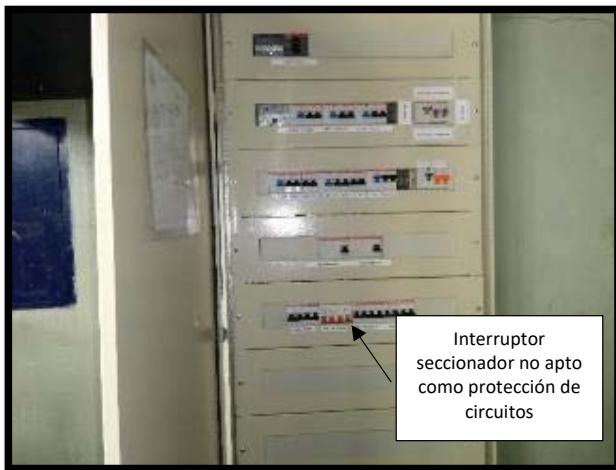
TABLERO SECCIONAL HERRERIA
NUEVO – POSEE
INTERRUPTORES AUTOMATICOS
PARA CORRIENTE DIFERENCIAL
DE FUGA E INTERRUPTORES
AUTOMATICOS
TERMOMAGNETICAS

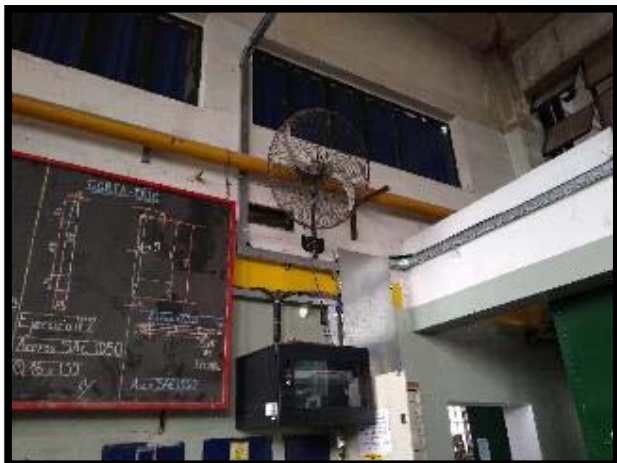
VISTA DE INSTALACION
ELECTRICA DE RECIENTE
CONSTRUCCION SOBRE
BANDEJAS PORTACLABLES
Y RED DE DATOS

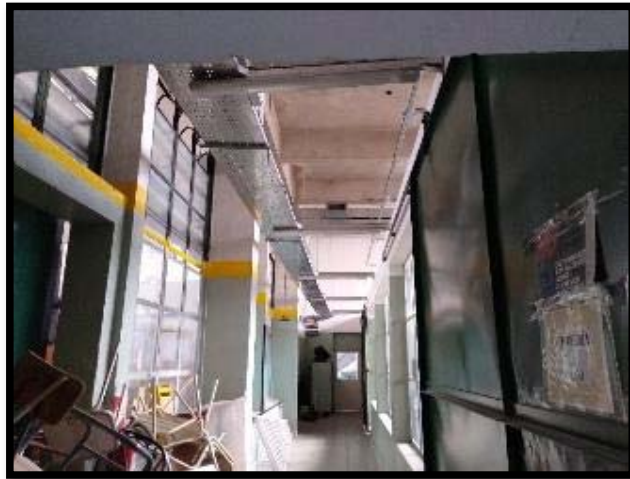
VISTA SISTEMA DE
BANDEJA PORTACABLES
PARA ALIMENTACION DEL
NUEVO EDIFICIO DE
RECIENTE CONSTRUCCION
SECTOR TURQUESA

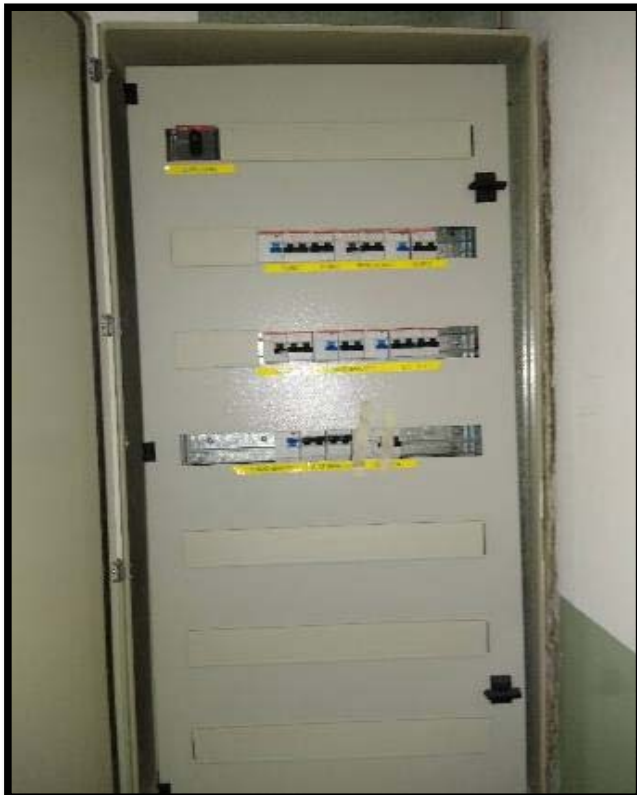
VISTA TABLERO
PARA ELECTRICIDAD
DE RECIENTE
INSTALACION

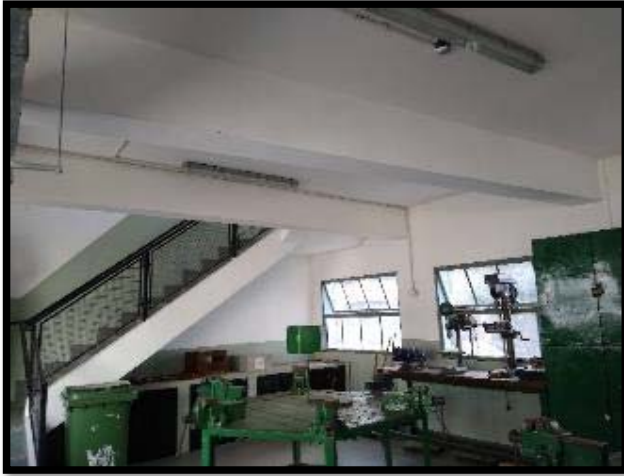
AULA TALLER DE MECANICA Y AJUSTE. SE OBSERVA CANALIZACIONES EN HºGº Y ARTEFACTOS DE ILUMINACION HERMETICOS

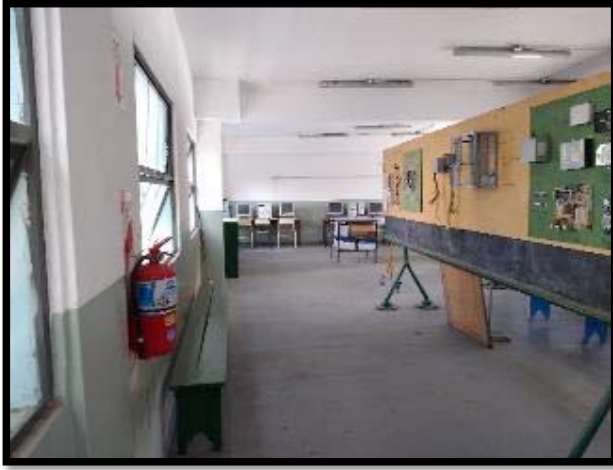
VISTA AULA TALLER PARA PRACTICA DE INSTALACIONES ELECTRICAS. SE OBSERVA CANALIZACIONES EN HºGº Y ARTEFACTOS DE ILUMINACION HERMETICOS

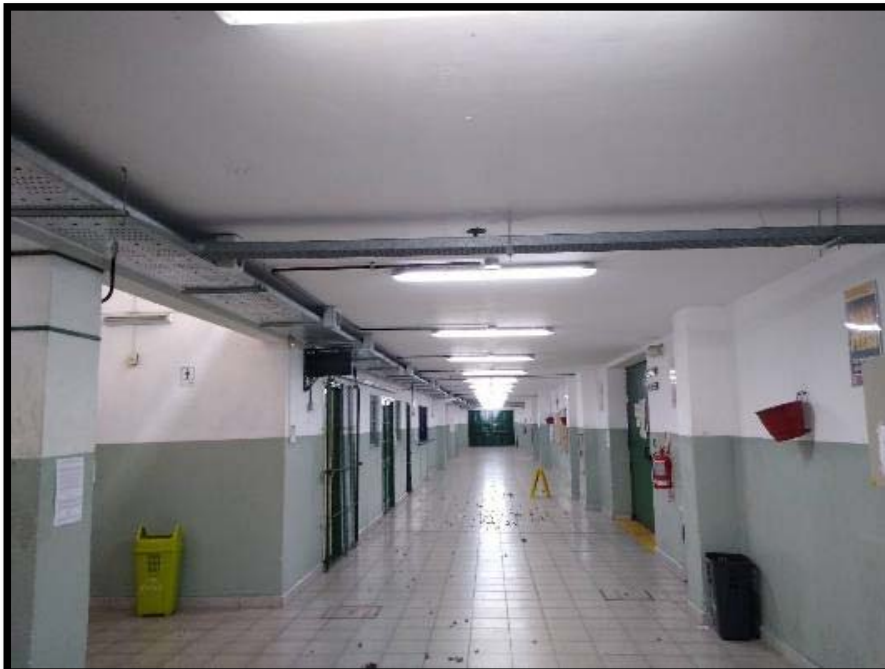
Vista sector circulacion (bordo ver foto1) con, canalizaciones y artefactos de iluminacion. deteccion automatico contra incendios y bandejas portacables con lineas de alimentacion de reciente instalacion. para tableros seccionales de sectores depositos, pañoles, bestuarios, aulas de medicion, hojalateria.

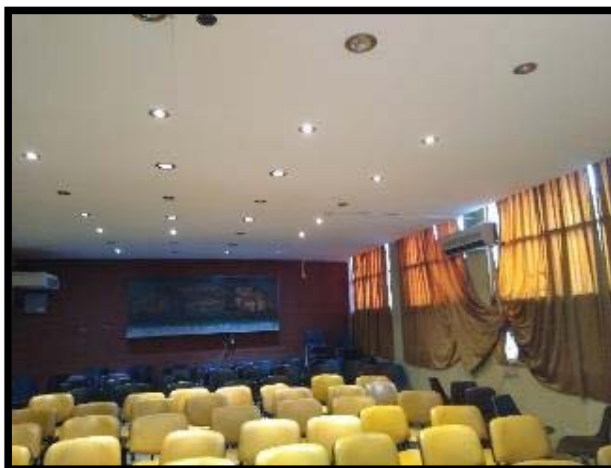
VISTA LOCAL AUDITORIO. EL MISMO POSEE SISTEMA DE CALEFACCION Y REFRIGERACION. EL SISTEMA DE CCANALIZACION A LA VISTA SE ENCUENTRO CONSERVADO.
