RADECUACIÓN EX CESAC 21 PARA POSTA DE SAME

ARQUITECTURA
IMPLANTACION

ARQUITECTURA
SITUACION EXISTENTE

ARQUITECTURA
 PLANTA

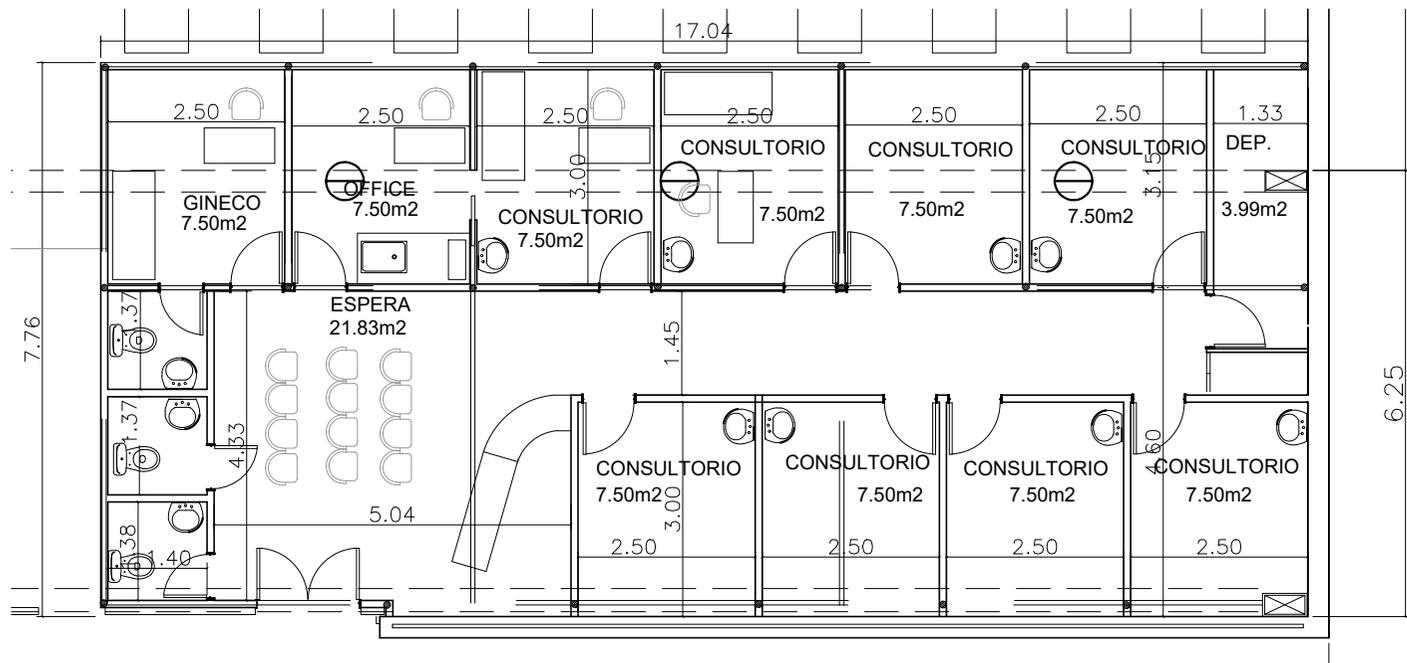
Retirar puerta corrediza y demoler pared existente

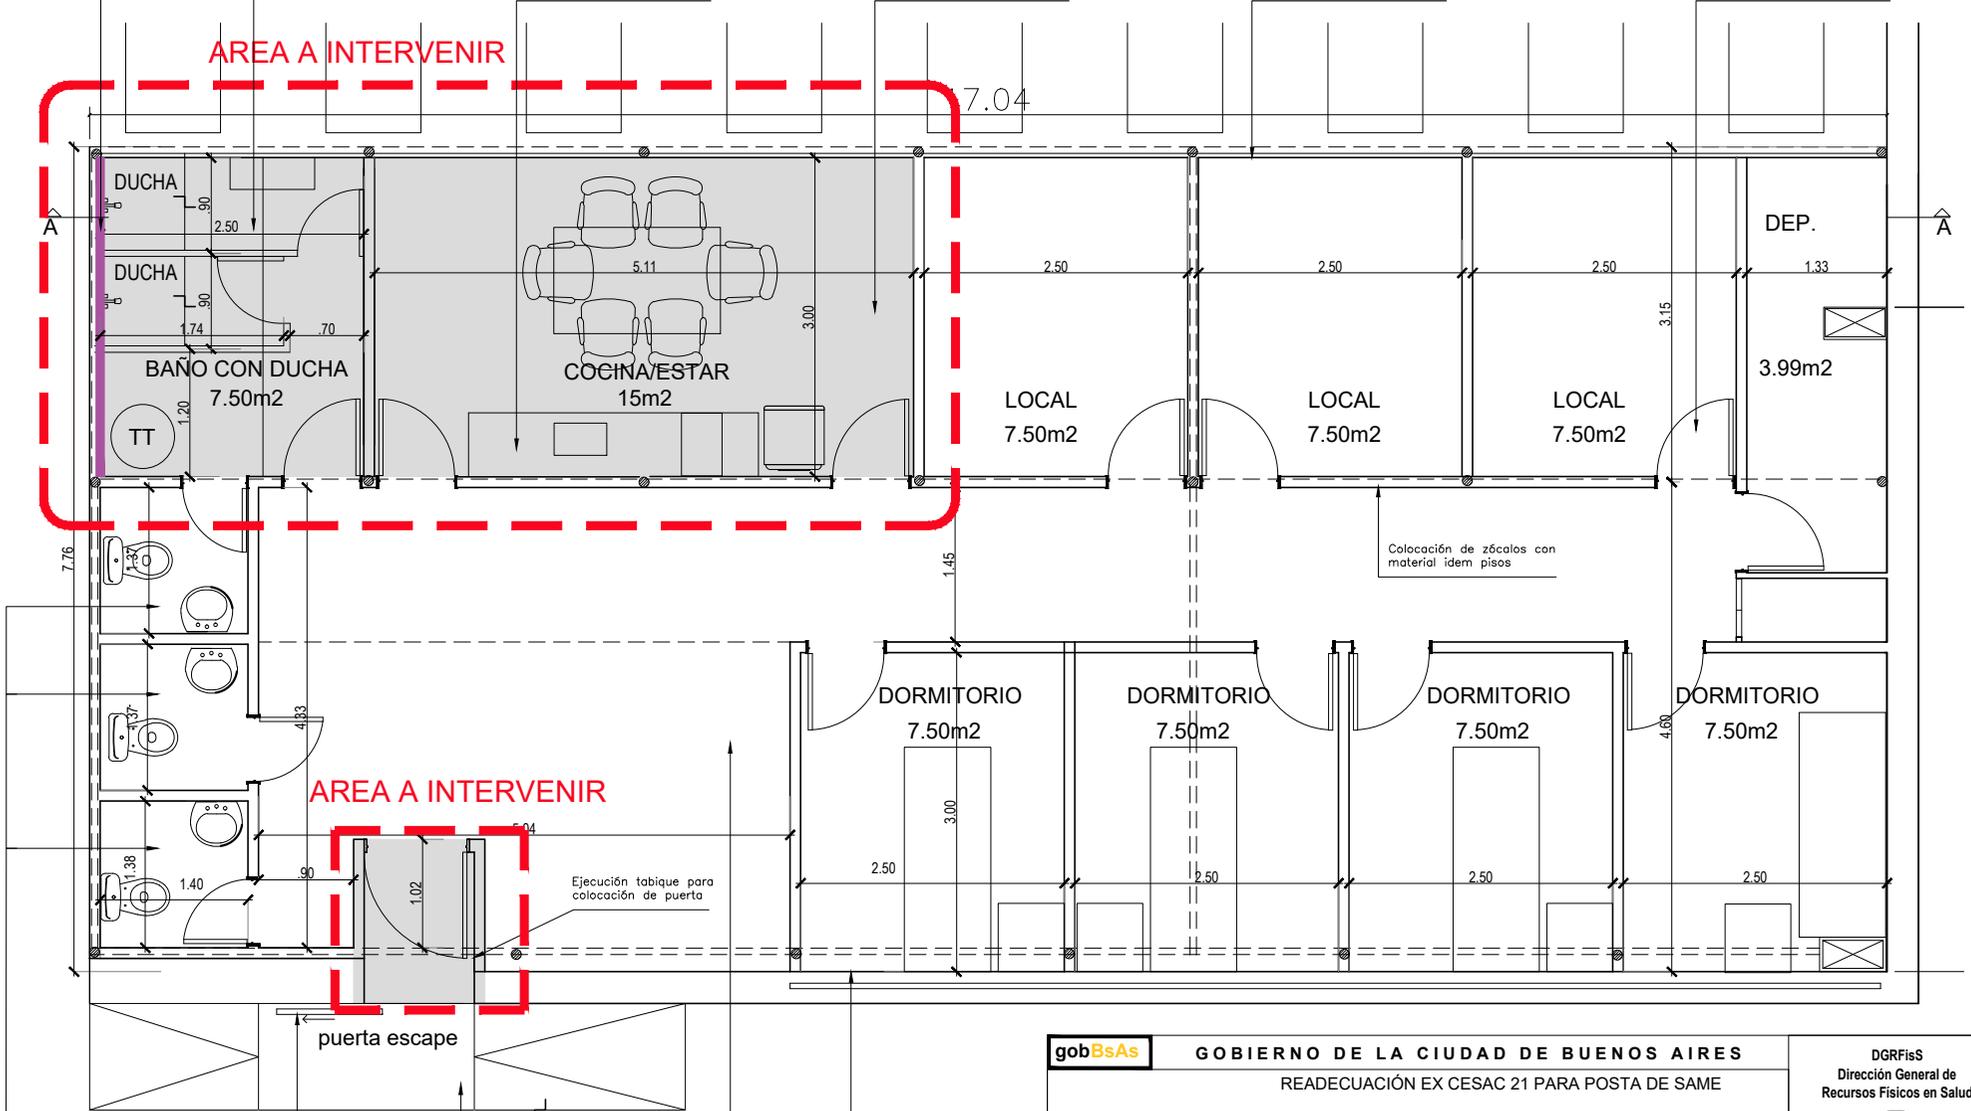
A03

BAÑO C/DUCHA:
 -Instalación sanitaria
 -Provision e instalación de artefactos sanitarios
 -Provision e instalación de divisores sanitarios
 -Provision e instalación de revestimiento cerámico + pintura
 -Completamiento de zócalo mosaico en sectores faltantes

Muro nuevo ladrillo para pase de instalaciones sanitarias

Colocación de mesada de granito con mueble bajomesada

Reparación de problemas de humedad y completamiento de revoques en todos los locales

Pintura general en mamposterías, tabiques de placa de yeso y cielorrasos con latex acrílico para interiores color blanco

Pintura general en marcos y puertas con esmalte sintético

Ejecución tabique para colocación de puerta

Conservación de rampa y vereda exterior existente

Reparación de ventanas y asegurando su apertura

Limpieza y pulido de piso existente

Reparación con piezas de reposición simil existentes
